## ETERNYTIME

### Perturbations électromagnétiques

Note et recommandations

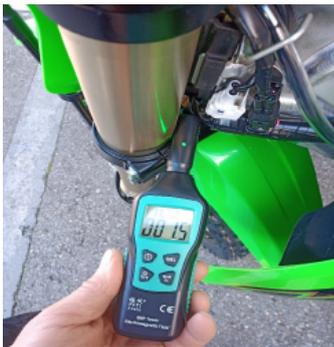
Champ électromagnétique mesuré en bas à gauche de la fourche: 1.5 mG (milli Gauss)

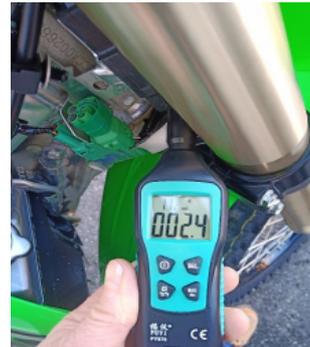
Champ électromagnétique mesuré en bas à droite de la fourche: 2.4 mG

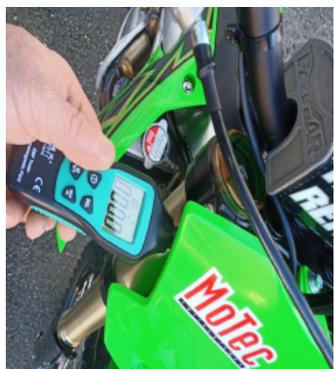
Champ électromagnétique mesuré en haut à droite de la fourche: 0.0 mG

**Montage du transpondeur en haut à droite sur une KX250**

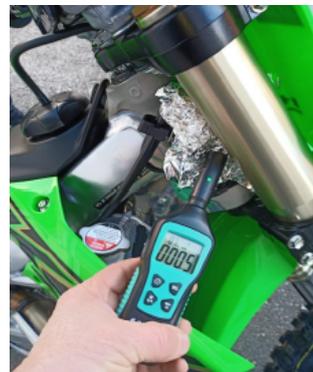
Champ électromagnétique mesuré en bas à droite de la fourche, CDI couvert d'une feuille d'aluminium: 0.5 mG (2.4 mG sans feuille aluminium)

**Protéger le CDI avec une feuille aluminium**
